RISE brandtester

Brandprovning av fasadbeklädnad med balkongplatta (3 bilagor)

Fasadbeklädnad med en yta av lättbetong med monterad balkongplatta

O100407-1325860

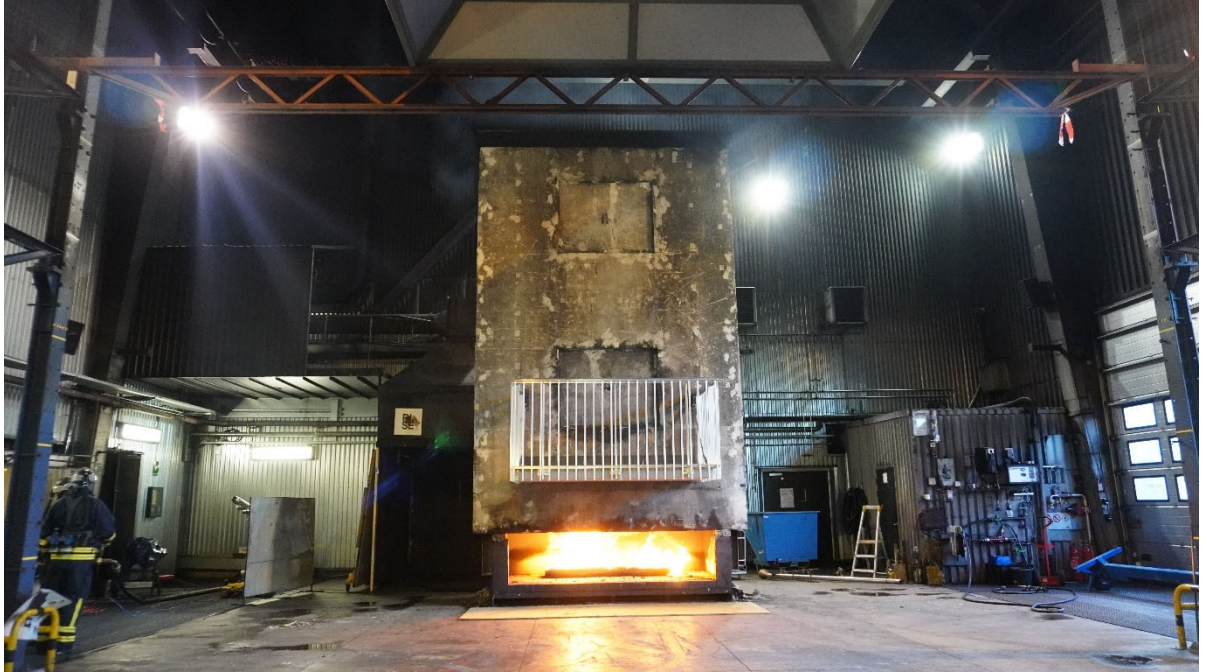
Provföremålet vid provningens start

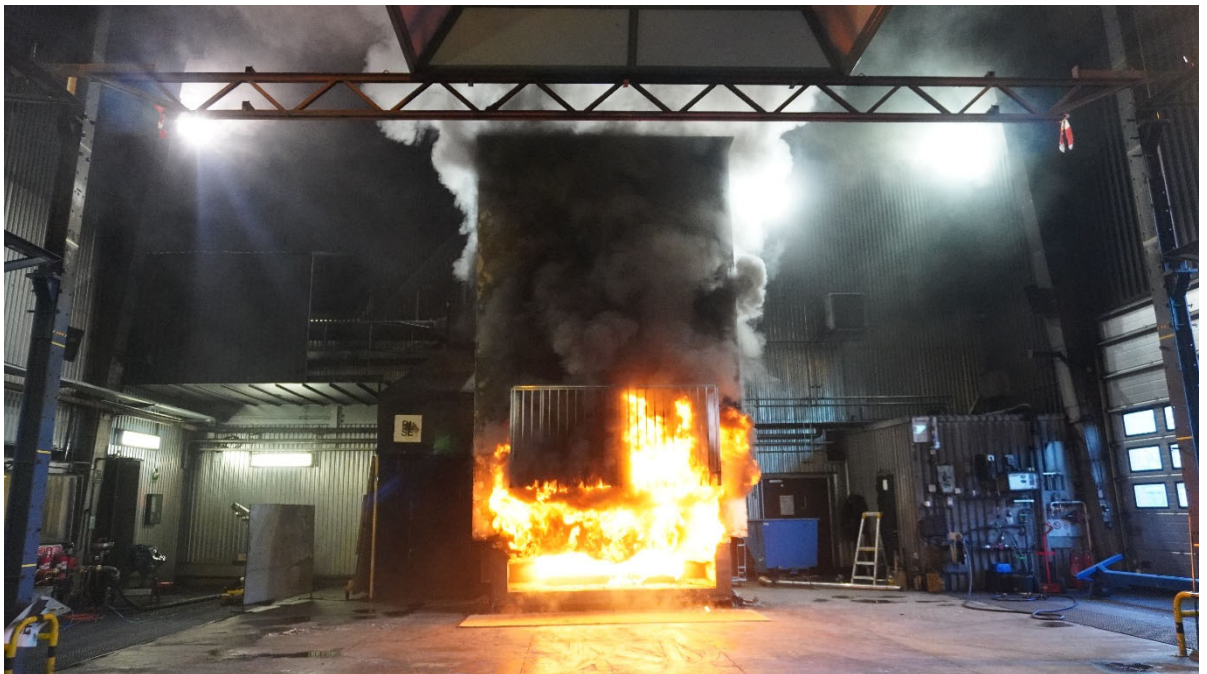
Efter ca 5 minuters prov

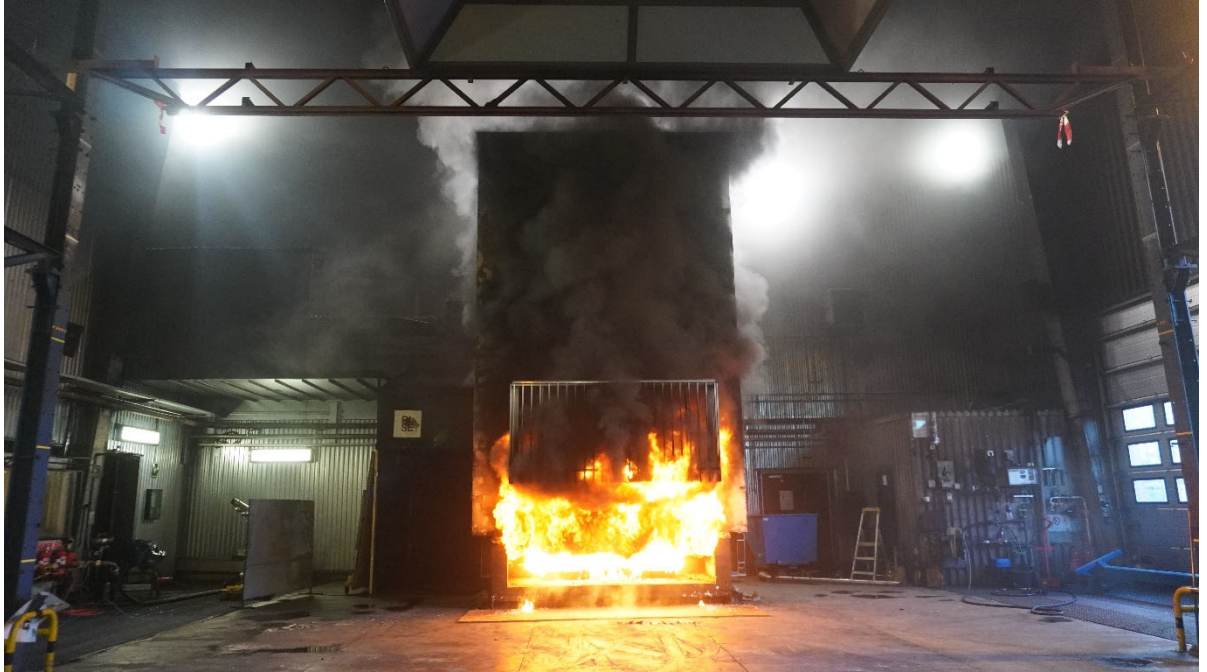
*Efter ca 10 minuter av provet*

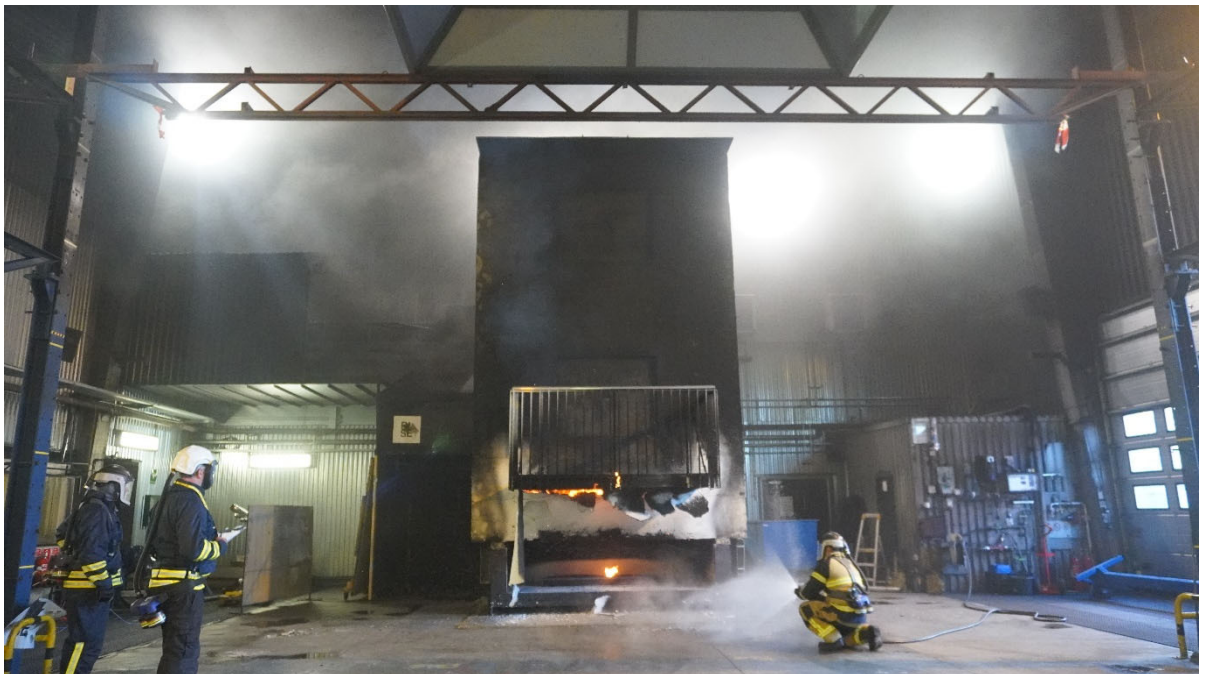
*Efter provet*

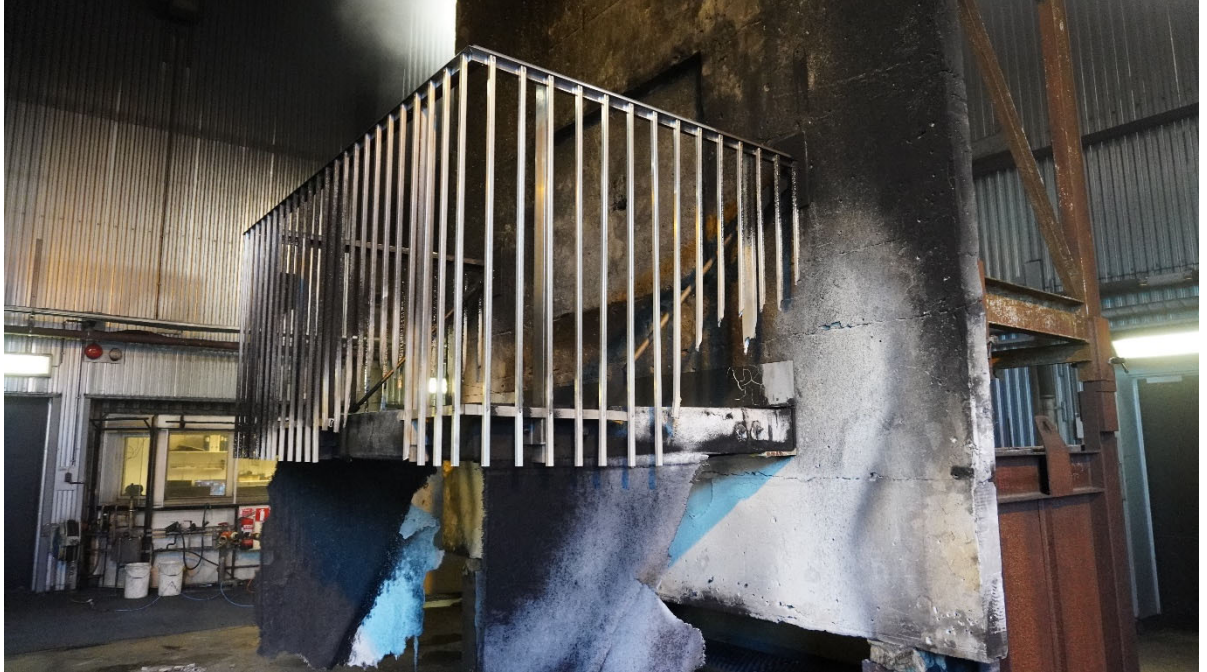
Efter provet

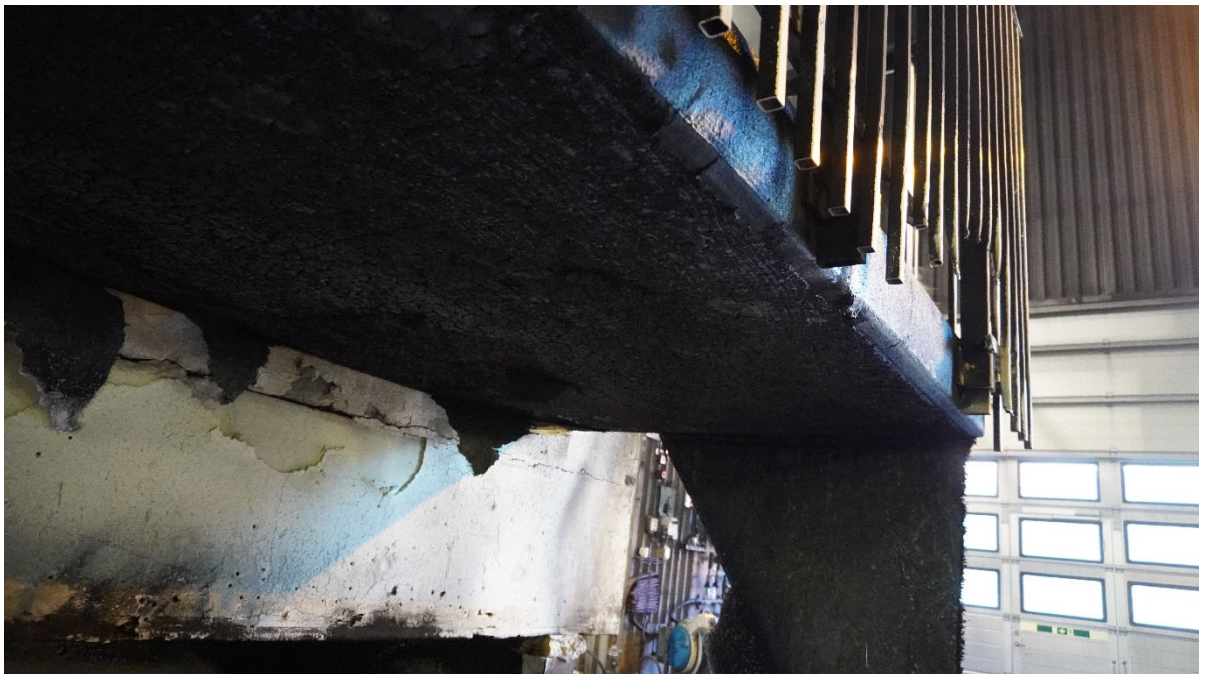
Efter provet: Undersidan.

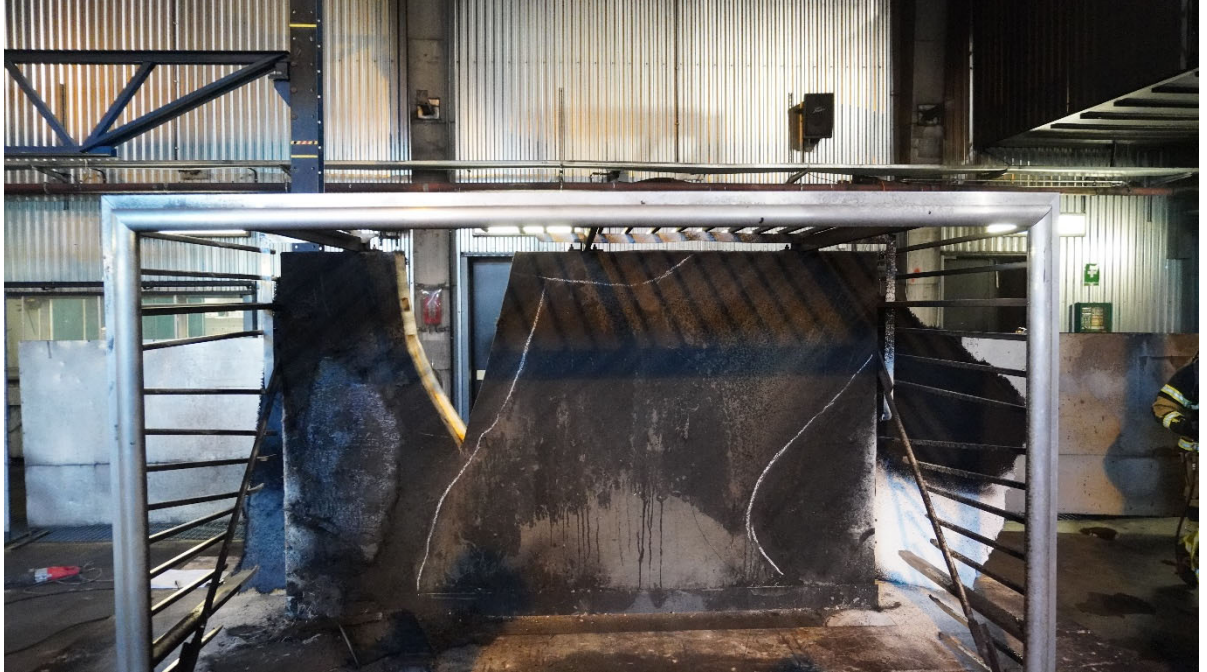
Efter provet: Plattans ovansida efter provet. Ytan innanför de vita strecken har inte brunnit under provningen. Ytan utanför de vita strecken sitter löst. Troligtvis har det brunnit eller blivit kraftigt värmepåverkat. En tårtbit av plattan har sågats ur vilket förklarar varför plattan är trasig..

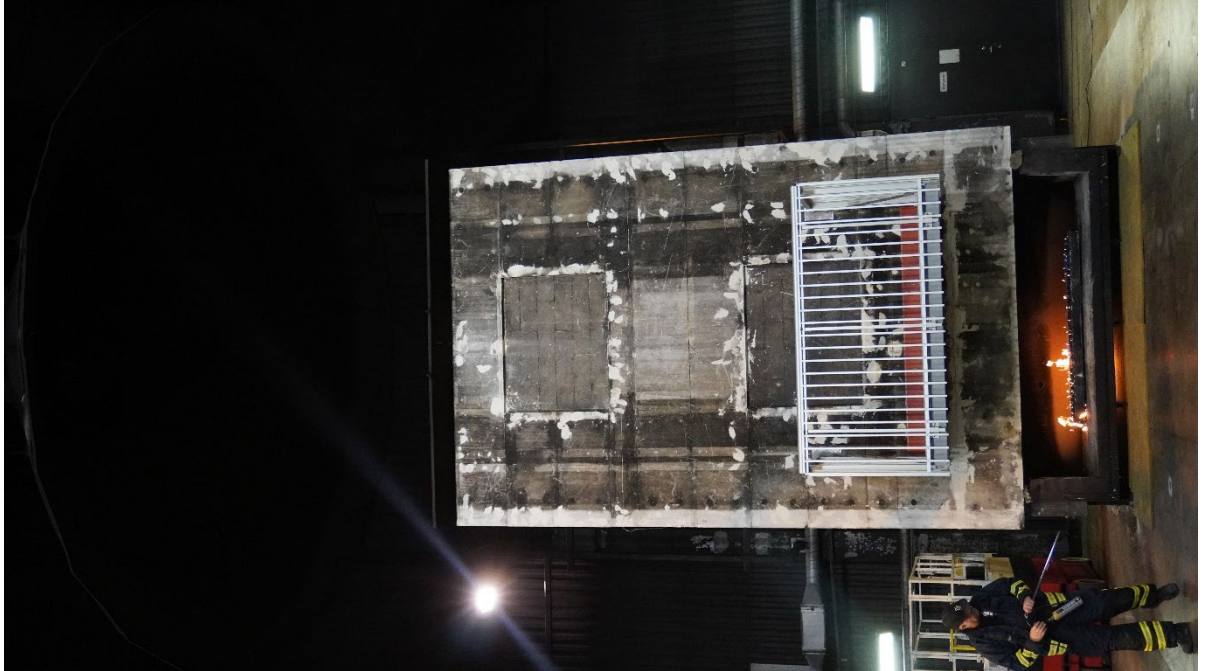
Provföremålet vid provningens start

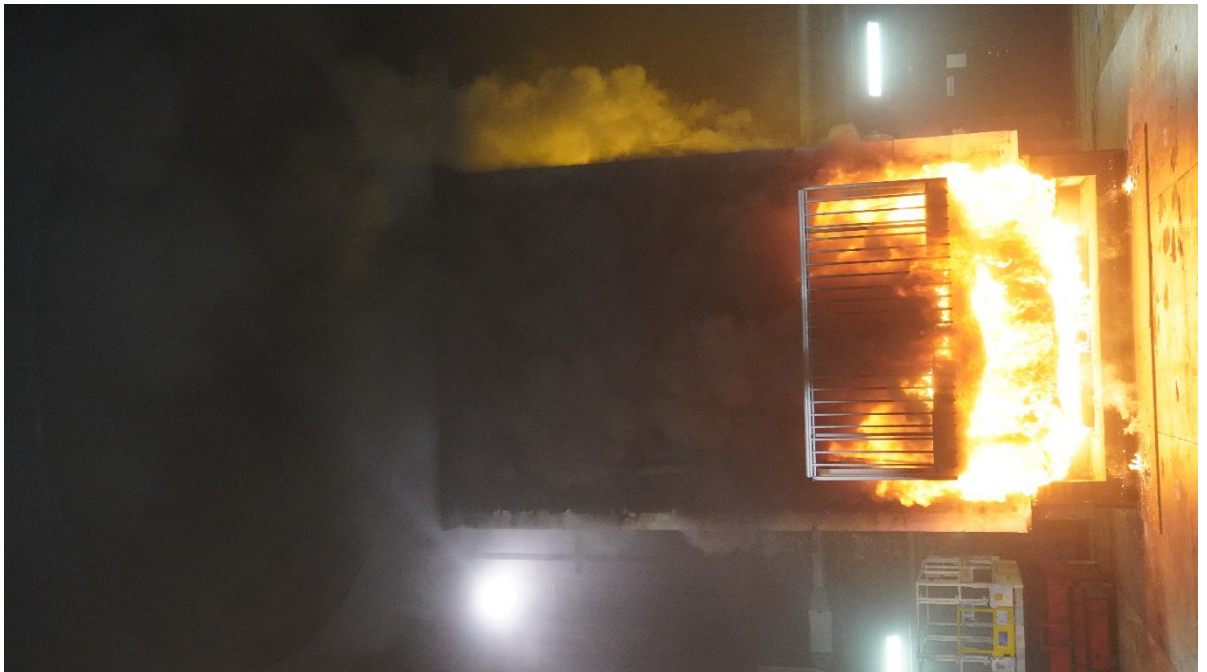
Efter ca 7 minuters prov

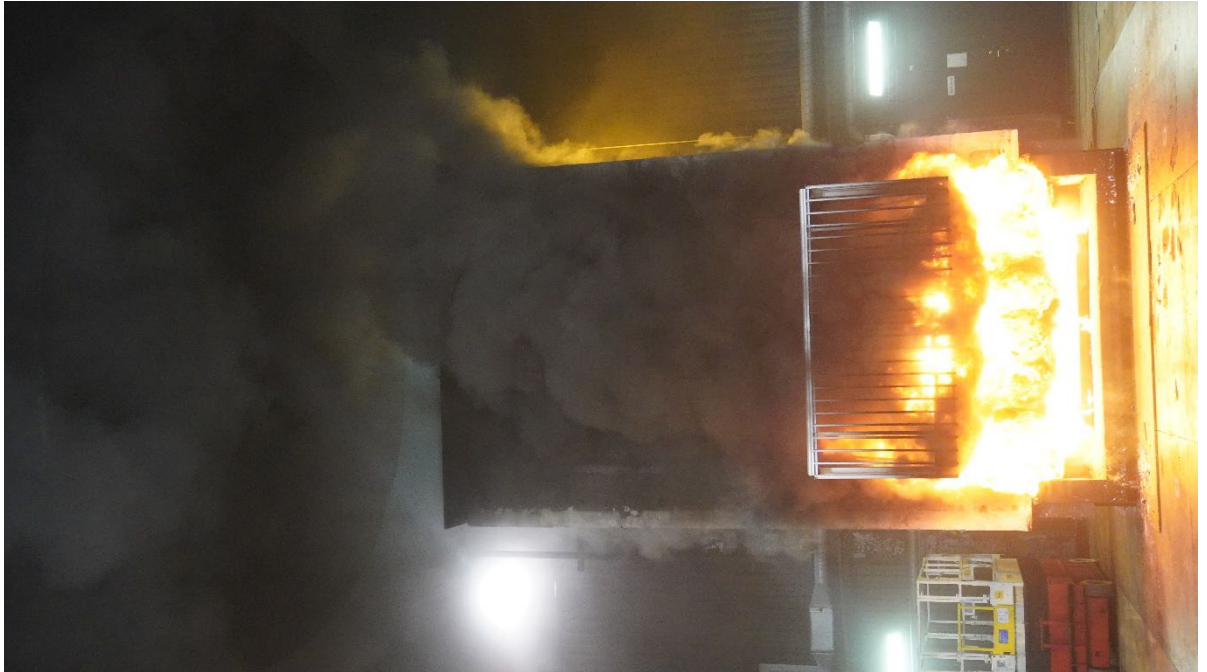
Efter ca 11 minuter av provet. Delar av plattans ovansida brinner.

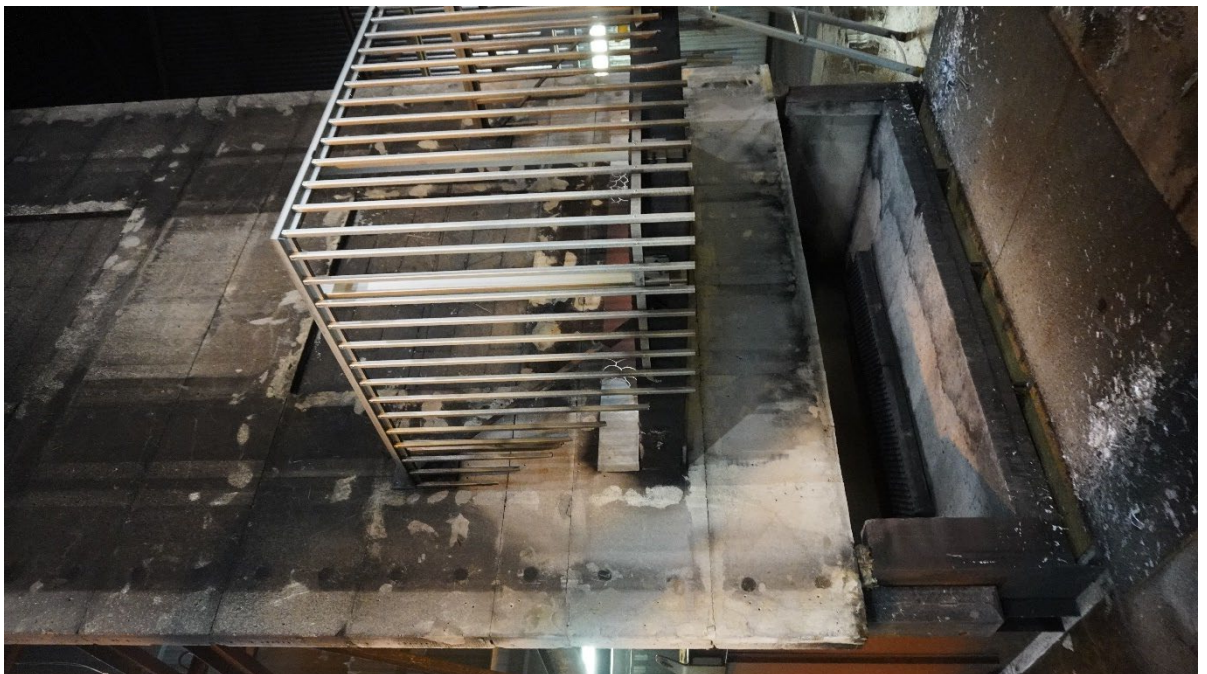
Efter provet

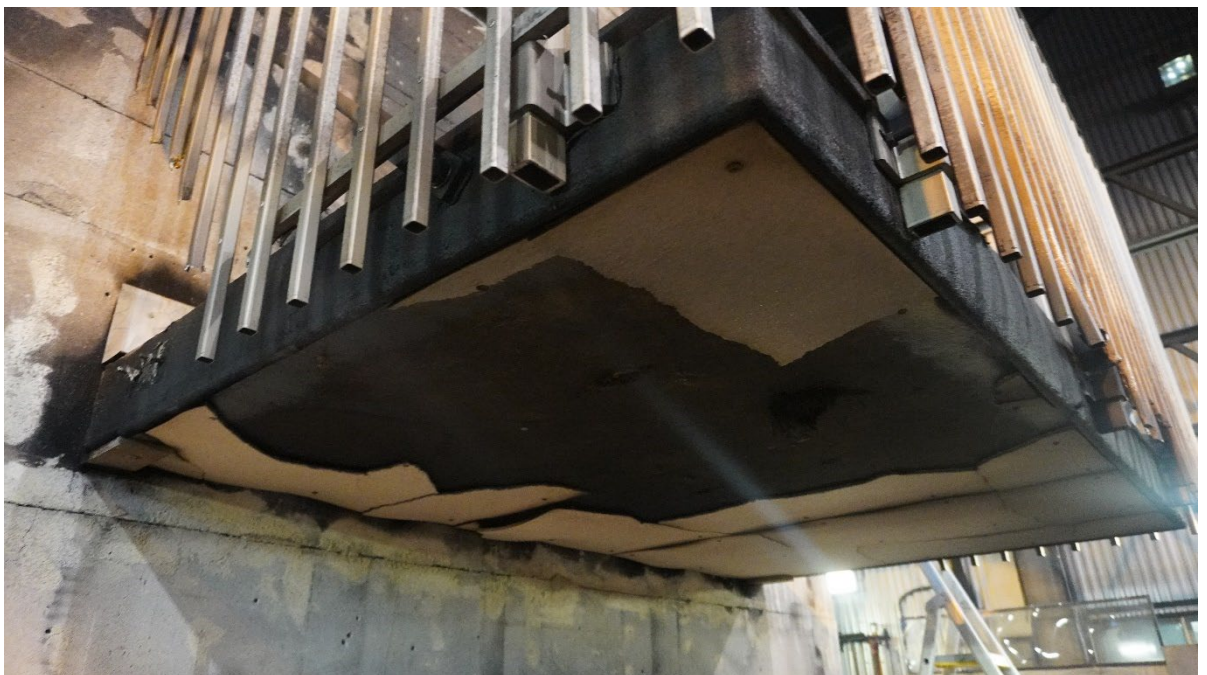
Efter provet: Undersidan. När skivan tagits bort.

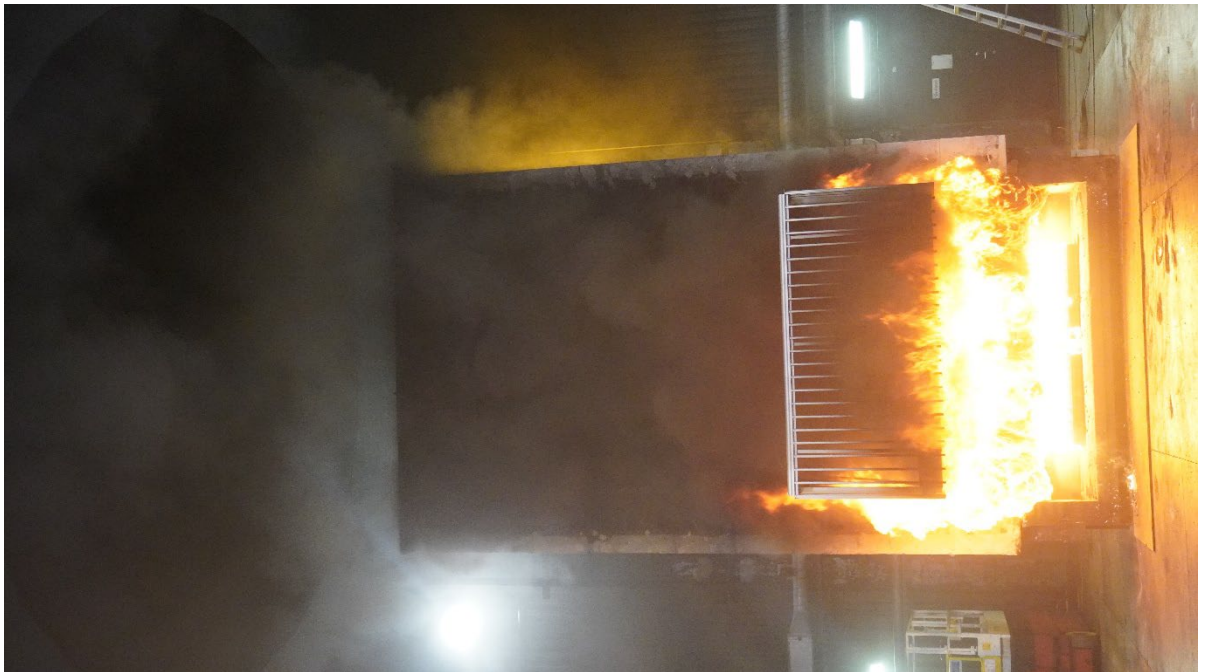
Efter ca 6 minuters prov

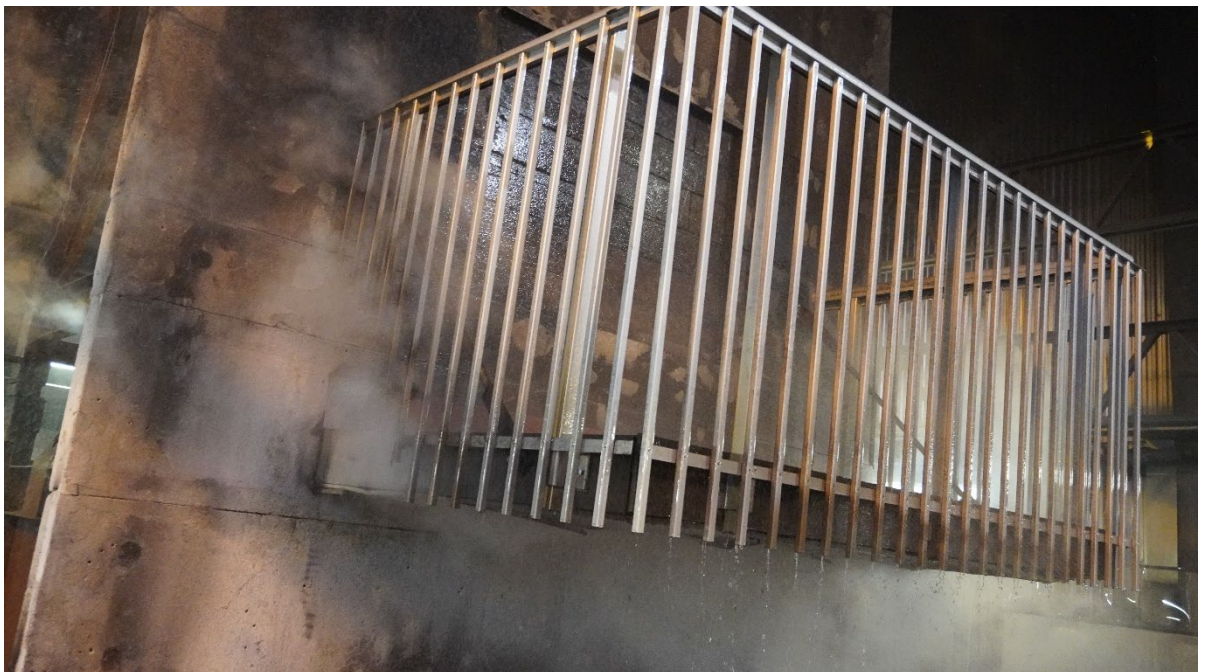
*Efter provet.*
