RISE brandtester

Brandprovning av fasadbeklädnad med balkongplatta (3 bilagor)

Fasadbeklädnad med en yta av lättbetong med monterad balkongplatta

O100407-1325860

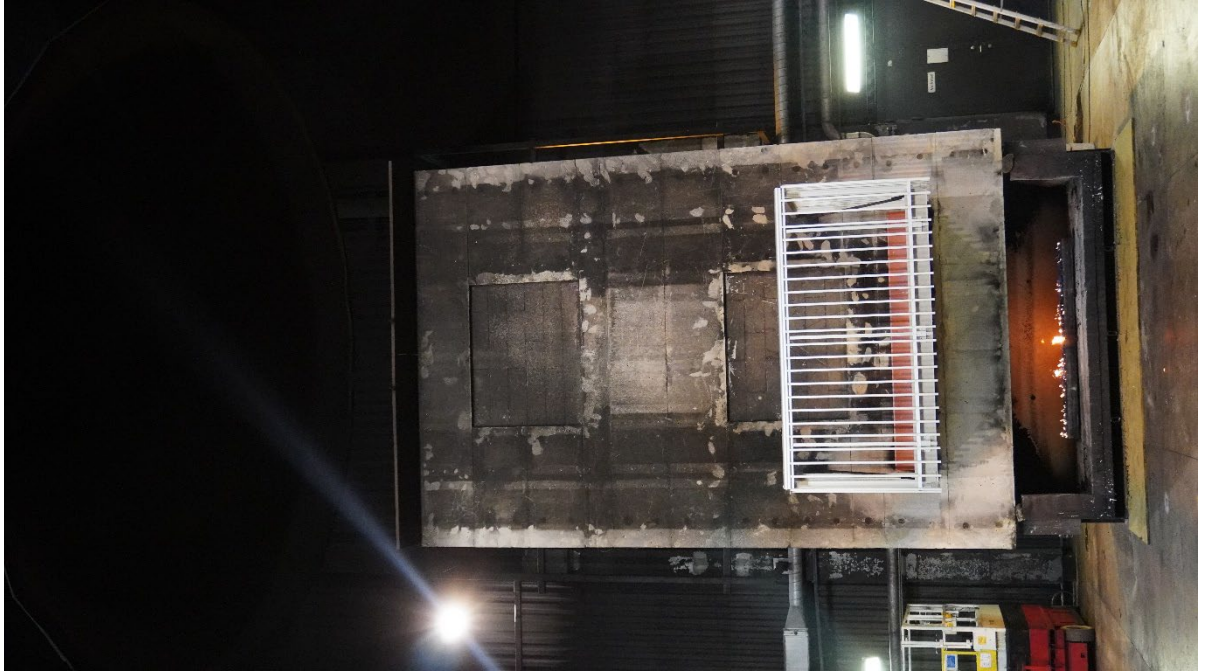
Provföremålet vid provningens start

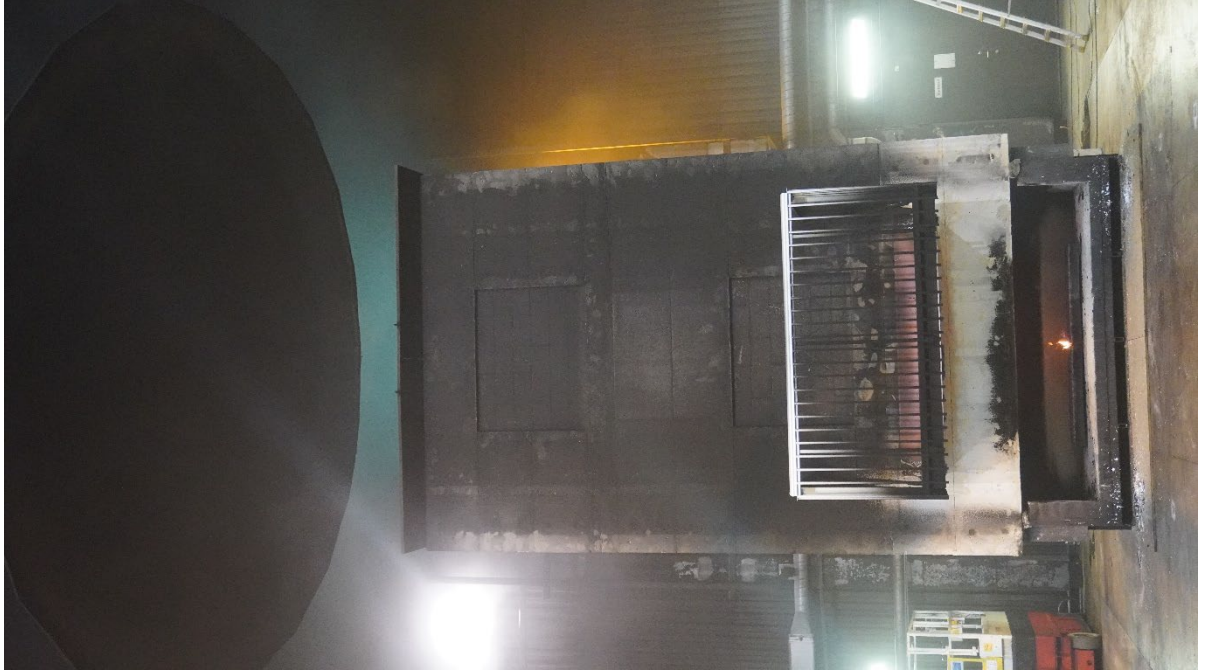
*Efter provet*
